Posúdenie únosnosti na zaťaženie vetrom
[REDACTED] (spojená dvojica a jednotlivý stan)

Platí výhradne pre firmu: **Apapaci s.r.o.**

Vypracoval: Ing. Peter Nedbal
V Bratislave dňa 16.07.2017

Posudok je urobený podľa normy **STN EN 1991-1-4**
(ZAŤAŽENIE KONŠTRUKCIÍ, ČASŤ 1-4: ZAŤAŽENIE VETROM)

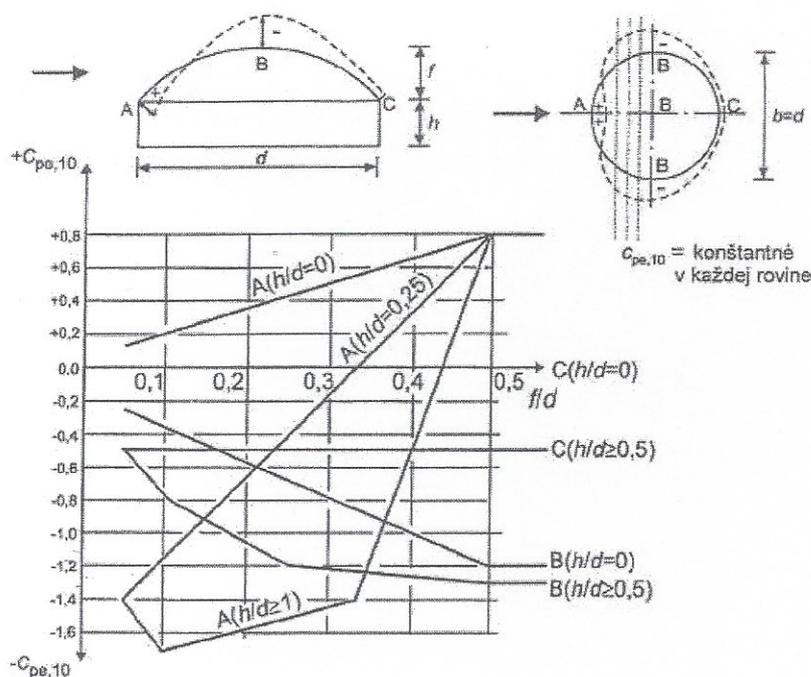
Valcové strechy a kupoly (vybraté z normy STN EN 1991-1-4)

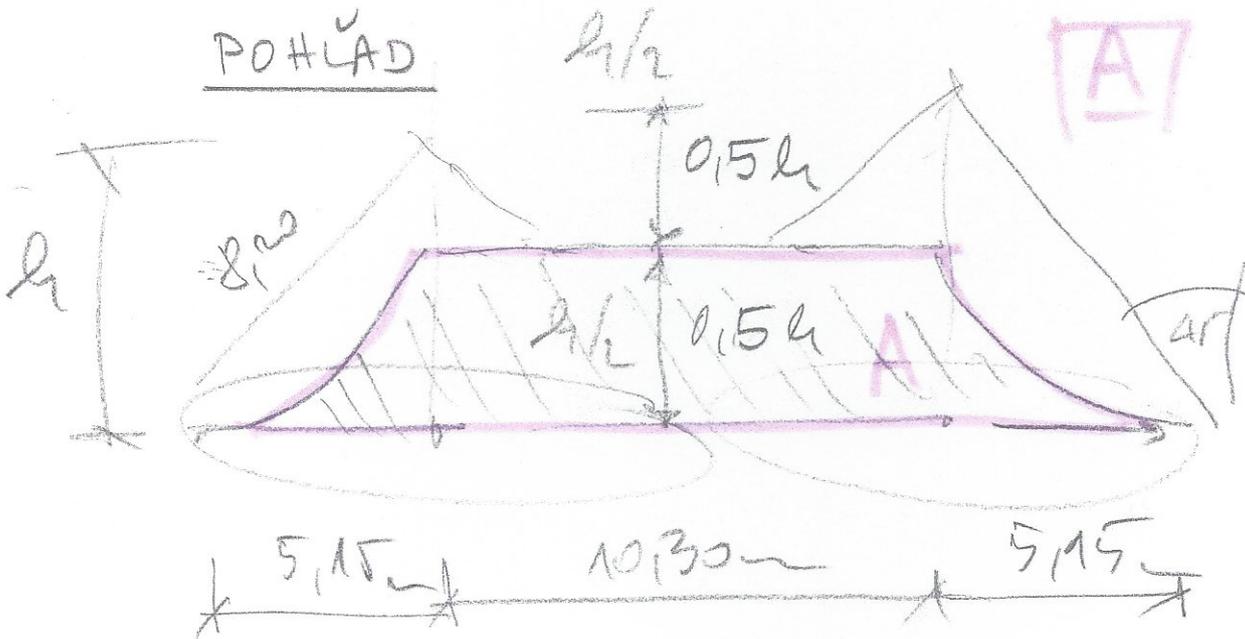
POHĽAD

PÔDORYS

$$R = 5,15 \text{ m}$$

$$2R = 10,30 \text{ m}$$

MAXIMÁLNA PLOCHA
OTVORENEJ ČASTI
(SPODENÁ DVŮŤA)

$$A = 10,30 \times 3,25 +$$

$$R \times \frac{1}{2} \cdot 5,15 \times 3,25$$

$$A \doteq 50 \text{ m}^2$$

- osamotený 9-stranný ihlan o priemere $R=10,30\text{m}$ do max. výšky 6,50m nad povrchom okolitého terénu (údaj od výrobcu)
- spojená dvojica 9-stranných ihlanov, prepojená otváracou časťou ($A=50\text{m}^2$... max. veľkosť otvoru výpočet vid'. príloha)

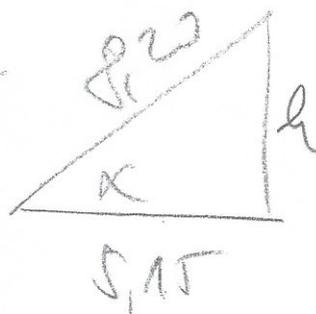
VÝPOČET UHLA SKLONU:

$$\tan \alpha = \frac{h}{5,15}$$

$$\cos \alpha = \frac{5,15}{h}$$

$$h = 6,38 \text{ m}$$

$$\alpha = 56,77^\circ$$

ÚDAJ OD VÝROBCU $h = 6,50 \text{ m}$
